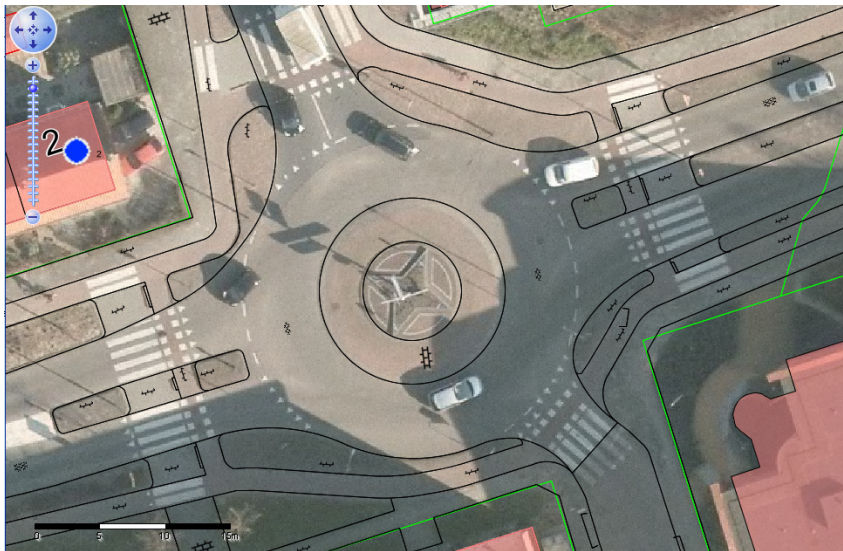
- ***Peulenlaan-Wieling-Thorbeckestraat-Rijnstraat***

Probleem: Ronde met fietsers gescheiden door varkensruggen. Scheve aan sluiting met de Rijnstraat

Zoals uit naastgelegen uitsnede uit de luchtfoto blijkt, is het fietspad geheel vrij van de rijbaan gelegen. Het aangegeven knelpunt bevindt zich tussen het fietspad en het voetpad. Om de oversteek te begeleiden en om de scheiding aan te geven tussen het fietspad en het voetgangersdeel, zijn varkensruggen aangebracht. Het is bekend dat een enkele voetganger deze banden over het hoofd heeft gezien. Het

verwijderen van de varkensruggen is niet wenselijk, omdat dit fietsers uitnodigt om over het voetpad te rijden. Dat is niet bevorderlijk voor de verkeersveiligheid. Ook is van ongelukken met fietsers niet gebleken.

Daarnaast wordt geconcludeerd dat de Rijnstraat scheef aansluit. Dat is niet het geval. De Rijnstraat sluit haaks aan op de rotonde, maar maakt vlak voor de rotonde een bocht. In het kader van de evaluatie van de Koningin Wilhelminaschool is deze aansluiting nader onderzocht. Conclusie was dat er te weinig ruimte beschikbaar is om de aansluiting op te schuiven dan wel anders vorm te geven

Maatregel: geen

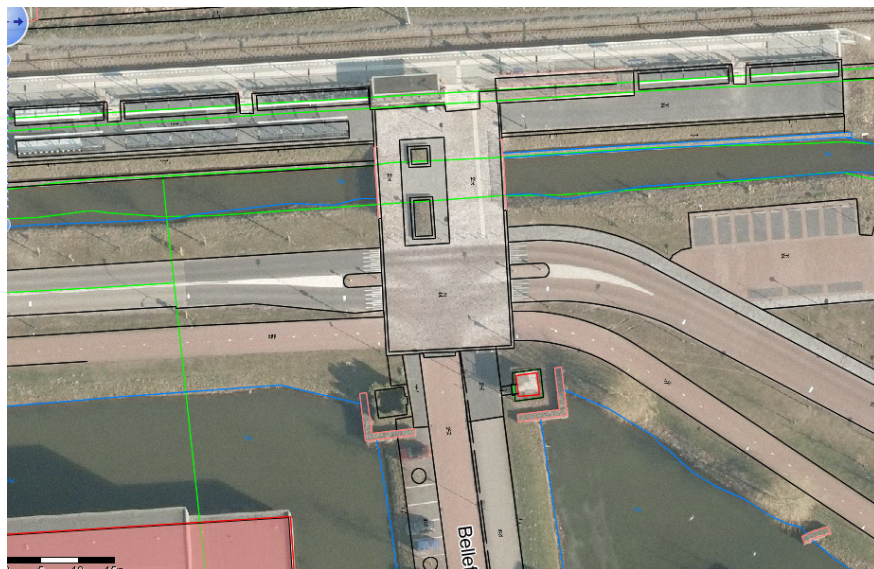
- **Tegenover station Blauwe Zoom**

Probleem: veel oversteekbewegingen op doorgaande Schapedrift

Analyse: De Schapedrift gaat ter hoogte van de halte Hardinxveld Blauwe Zoom over van een 50 km/h-weg in een 30 km/h-weg. De oversteekplaats is vormgegeven op een plateau. Voor en na het plateau liggen middengeleiders. Dit remt de snelheid van het autoverkeer al af.

Het voorplein van de halte loopt door over de weg, waardoor een ruimtelijke verbinding ontstaat met de Bellefleur. Aan de Bellefleur zijn twee middelbare scholen gelegen. Aan de zuidzijde van Schapedrift bevindt zich een vrijliggend tweezijdig fietspad. Fietsers hoeven de Schapedrift in principe niet over te steken; tenzij zij gebruik willen maken van de trein. Aanvullende maatregelen zijn hier dan

ook niet noodzakelijk.

Maatregel: geen
